LA RESTAURACIÓN DE LA CAPILLA DEL CRISTO DE BURGOS

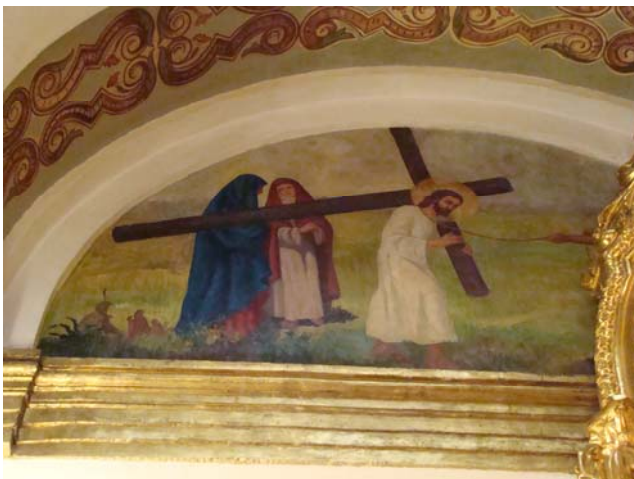
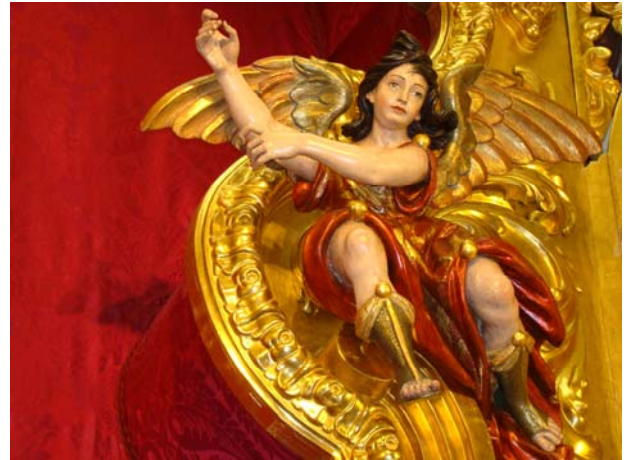
Como principal agente de degradación y de primer impacto visual, resalta la acumulación de polvo, hollín y depósitos orgánicos de manera abundante por toda la capilla, causada por la total falta de ventilación y acrecentada por el intenso tráfico rodado que circula junto a la entrada principal del templo.

Se puede destacar de igual manera el mal estado de las pinturas murales, acusados por el motivo anteriormente citado, incrementado por un problema de humedades en la parte superior izquierda (pechina e intradós del arco). En la superficie se denotaban problemas de florecimiento de sales solubles que han provocado levantamientos y graves desprendimientos de la capa pictórica. En el resto de las pinturas aparecen de forma puntual algunas lagunas, siendo la más problemática la decoración del tambor de la cúpula.
